# GARRELT HERMANUSSEN, DIPL.-ING. ARCHITEKT

ZERSTÖRUNGSARME BAUZUSTANDSKONTROLLE ENDOSKOPISCHE BAUSUBSTANZUNTERSUCHUNG  
SACHVERSTÄNDIGER FÜR HOLZSCHUTZ ERKELENZDAMM 7 10999 BERLIN  
TEL: 030 / 261 46 49 FUNK: 0171 / 26 000 48 FAX: 030 / 265 19 51 mail: g.hermanussen@gmx.de

UNTERSUCHUNGSOBJEKT : GARDES-CORPS-STRASSE 12 VH EG 1.OGO 2.OGO 3.OGO 4.OGO LØ DGO AUFTRAGGEBER : RICHT GROUP IMMOBILIEN INVESTMENTS, GROLMANSTR. 36 IN 10623 BERLIN UNTERSUCHUNGSAUFGABE : Zustandskontrolle an Holzbalkendecken, Stichproben		DIPL.-ING. GARRELT HERMANUSSEN SACHVERSTÄNDIGER FÜR HOLZSCHUTZ ENDOSKOPISCHE BAUSUBSTANZUNTERSUCHUNG ERKELENZDAMM 7 TEL: 030/ 261 46 49 FAX: 030/ 265 19 51 MAIL: g.hermanussen@gmx.de 0171-26 000 48	
Bohrloch:		Datum: 20.11.2019 Blatt: 7	
AUFLAGERBEREICH:		FELDBEREICH:	
13 OSR -- I USR	Parkett: Dielung: Balken: <i>mSBF</i> Maueranker: ..... Ringanker: ..... Balken: <i>mSBF</i> Mauerlatte:	Blindboden: Parkett: Dielung: Balken: Schüttung Lehm: ..... Schlacke: ..... Bauschutt: ..... Stakung: Balken: Schalung: ..... Lattung: .....	
14 OSR I -- USR	Parkett: Dielung: Balken: <i>mSBF, alte grau braune Myzeldecken</i> Maueranker: ..... Ringanker: ..... Balken: <i>mSBF, eingeschränkte

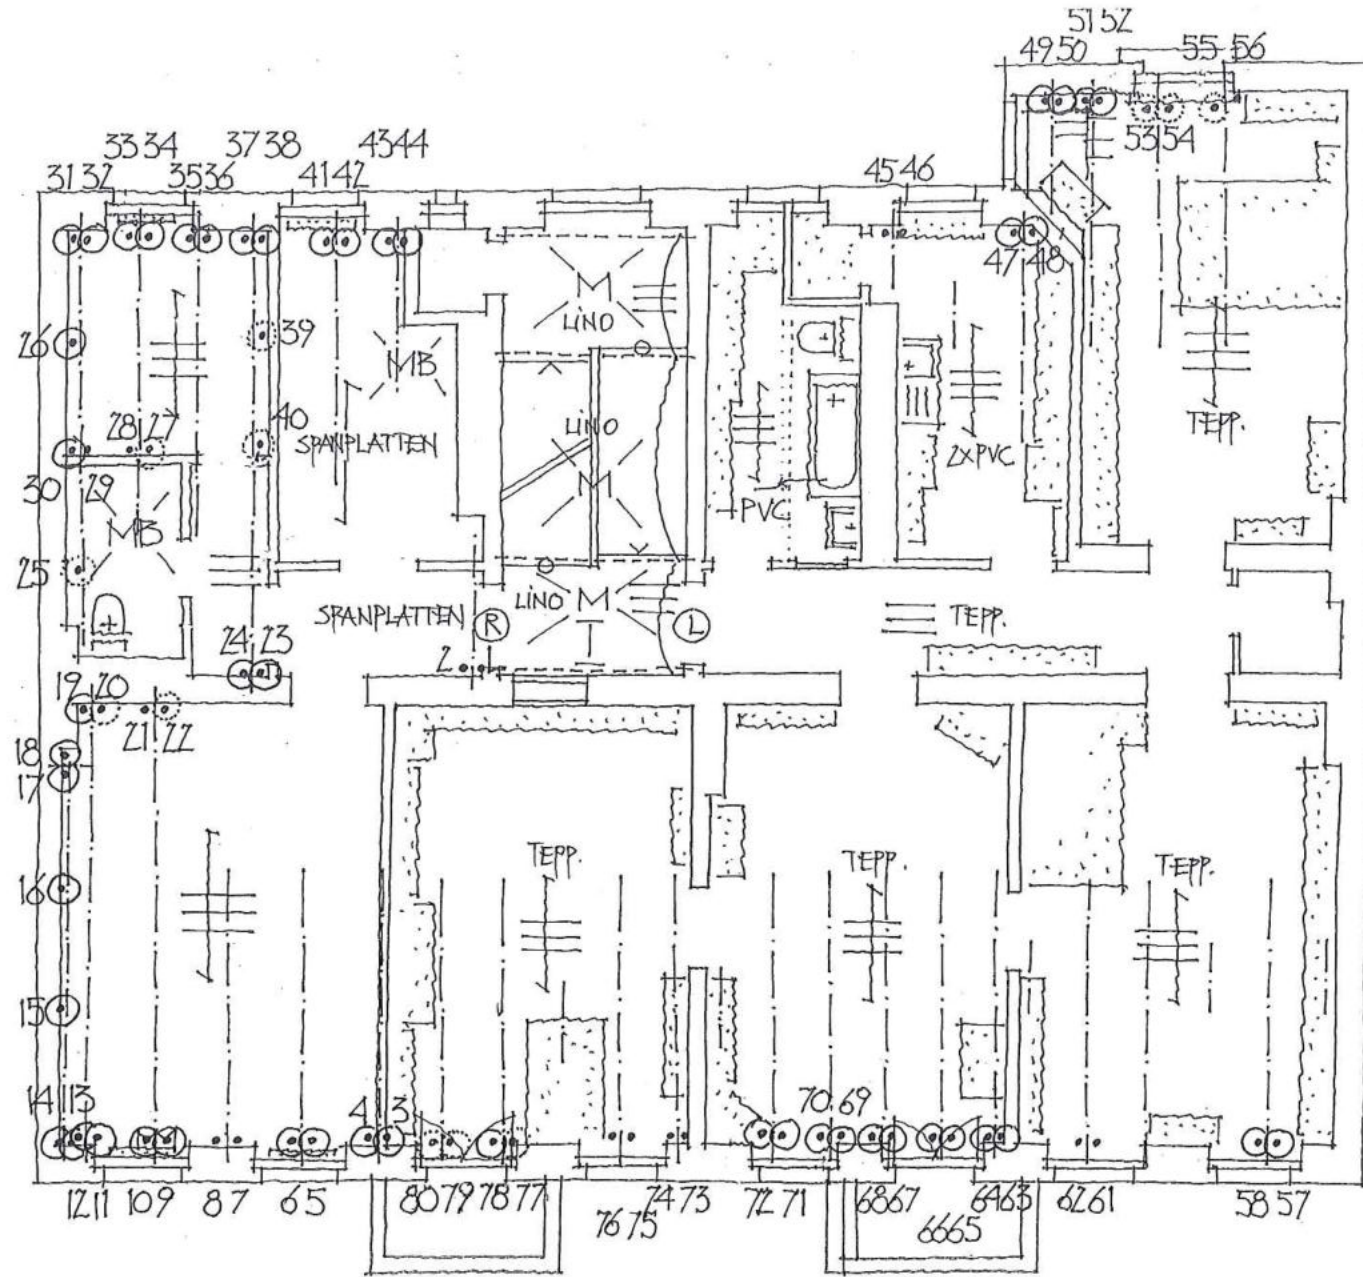
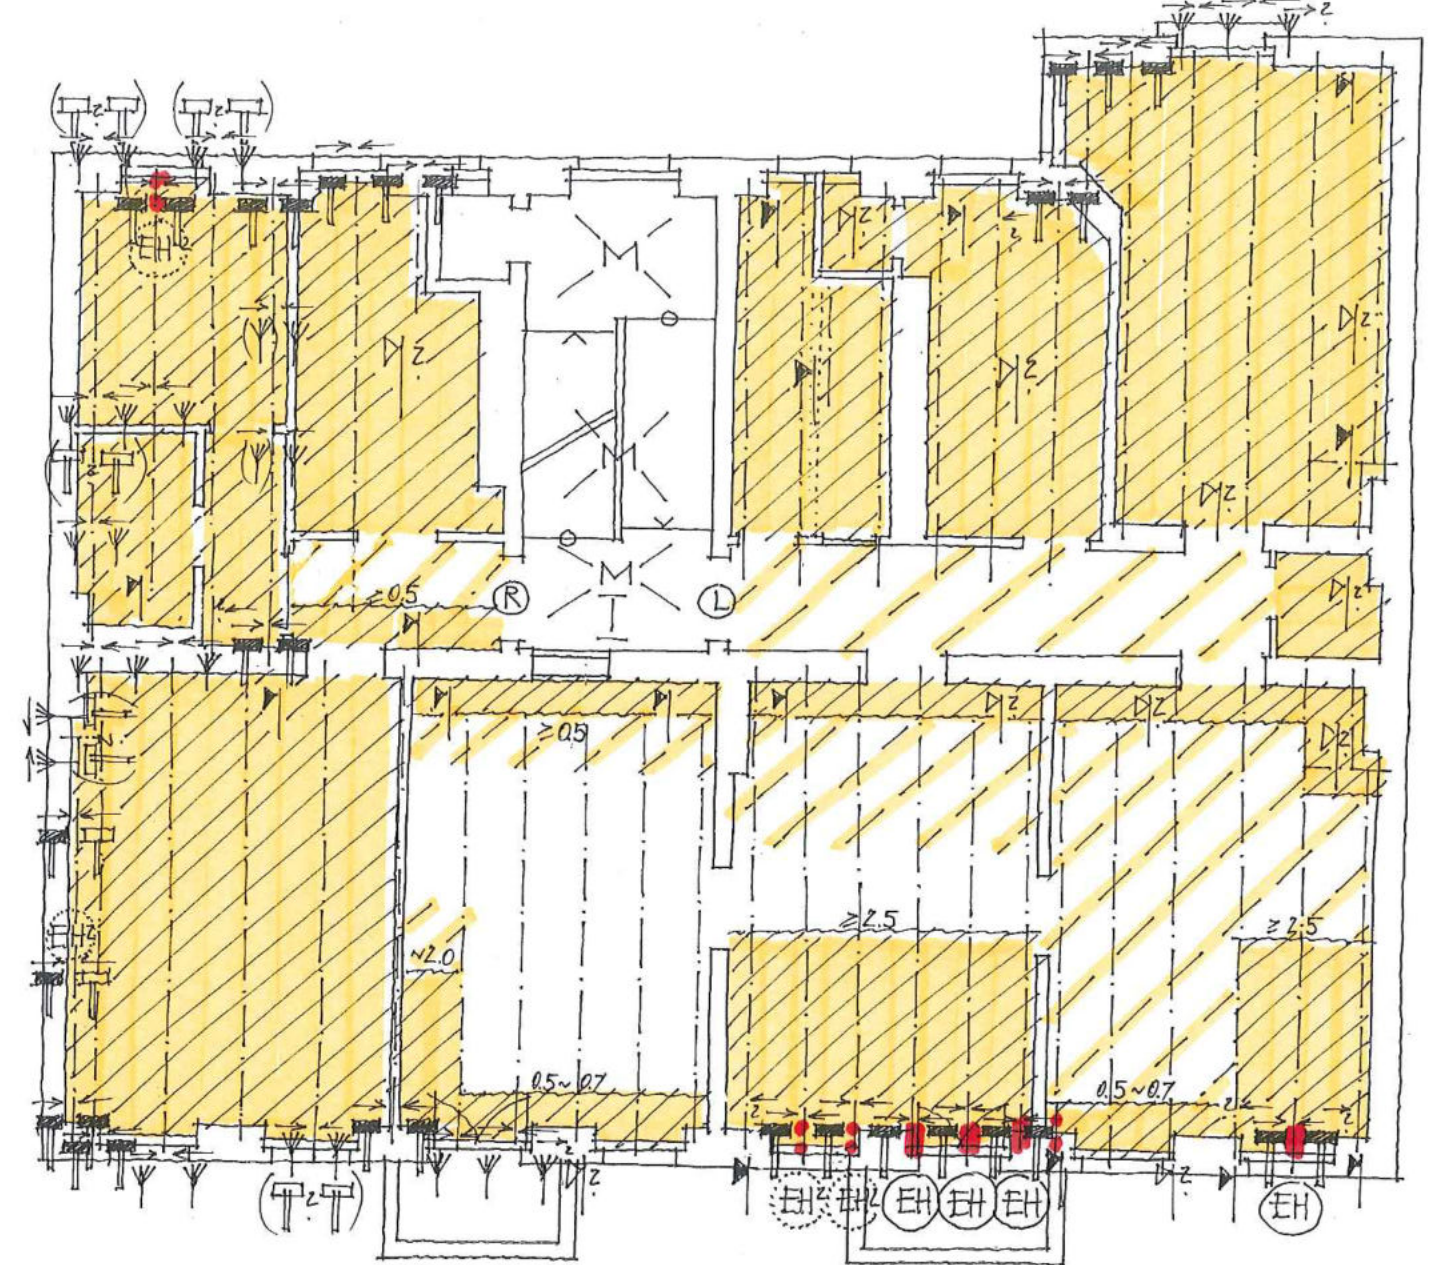
GDC 12.0-EN/HSM

In allen Untersuchungsbereichen, diese nur im Einzelfall an der Straßenfassade, sonst überwiegend in Gebäudeinnenbereichen einschl. der Mittelwand wurden deutliche bis starke Braunfäuleschädigungen an Balkenköpfen erkannt. Es ist unbedingt davon auszugehen, dass sich hier umfassende Schädigungen an grundsätzlich allen Holzteilen mit Mauerwerkskontakt andeuten!

ENDOSKOP. UNTERSUCHUNGEN AUSSCHLIESSLICH VOM KELLER AUS DURCH DIE PUTZSCHALE  
 EINGETRAGEN SIND VOM KELLER ZUGÄNGLICHE UNTERSUCHUNGSBEREICHE  
 INSGES. KEINE UNTERSUCHUNGSMÖGLICHKEIT IM ERDGESCHOSS

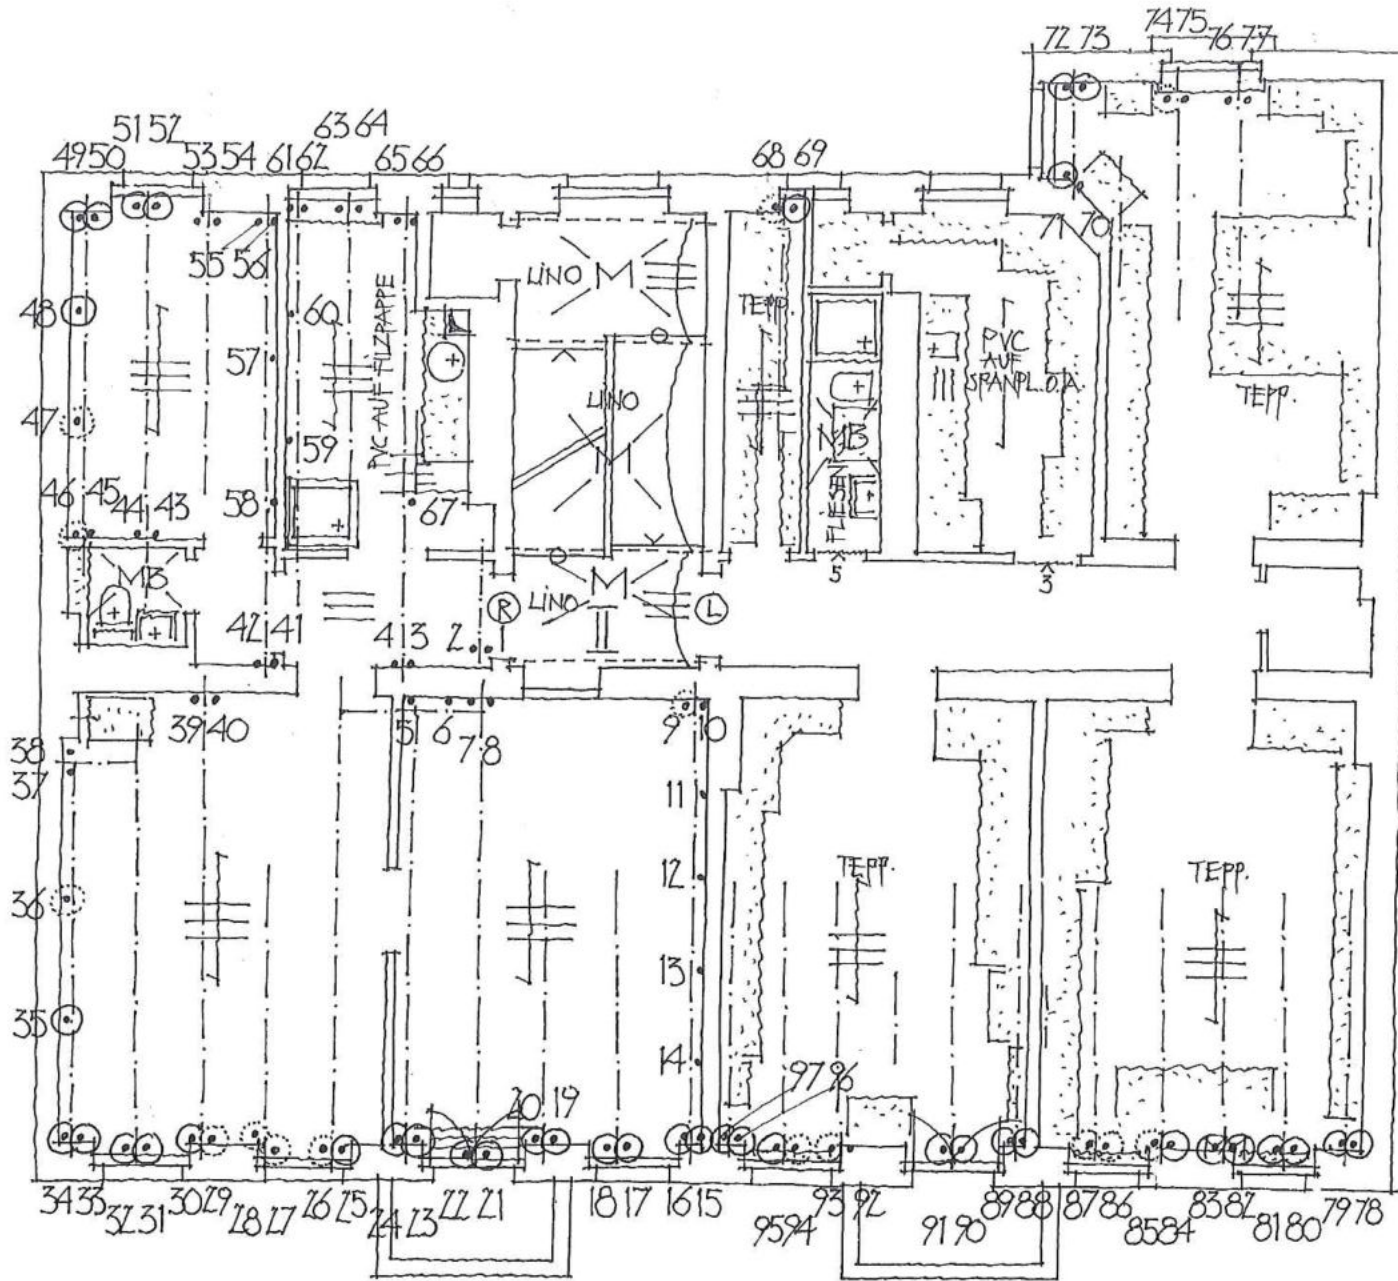
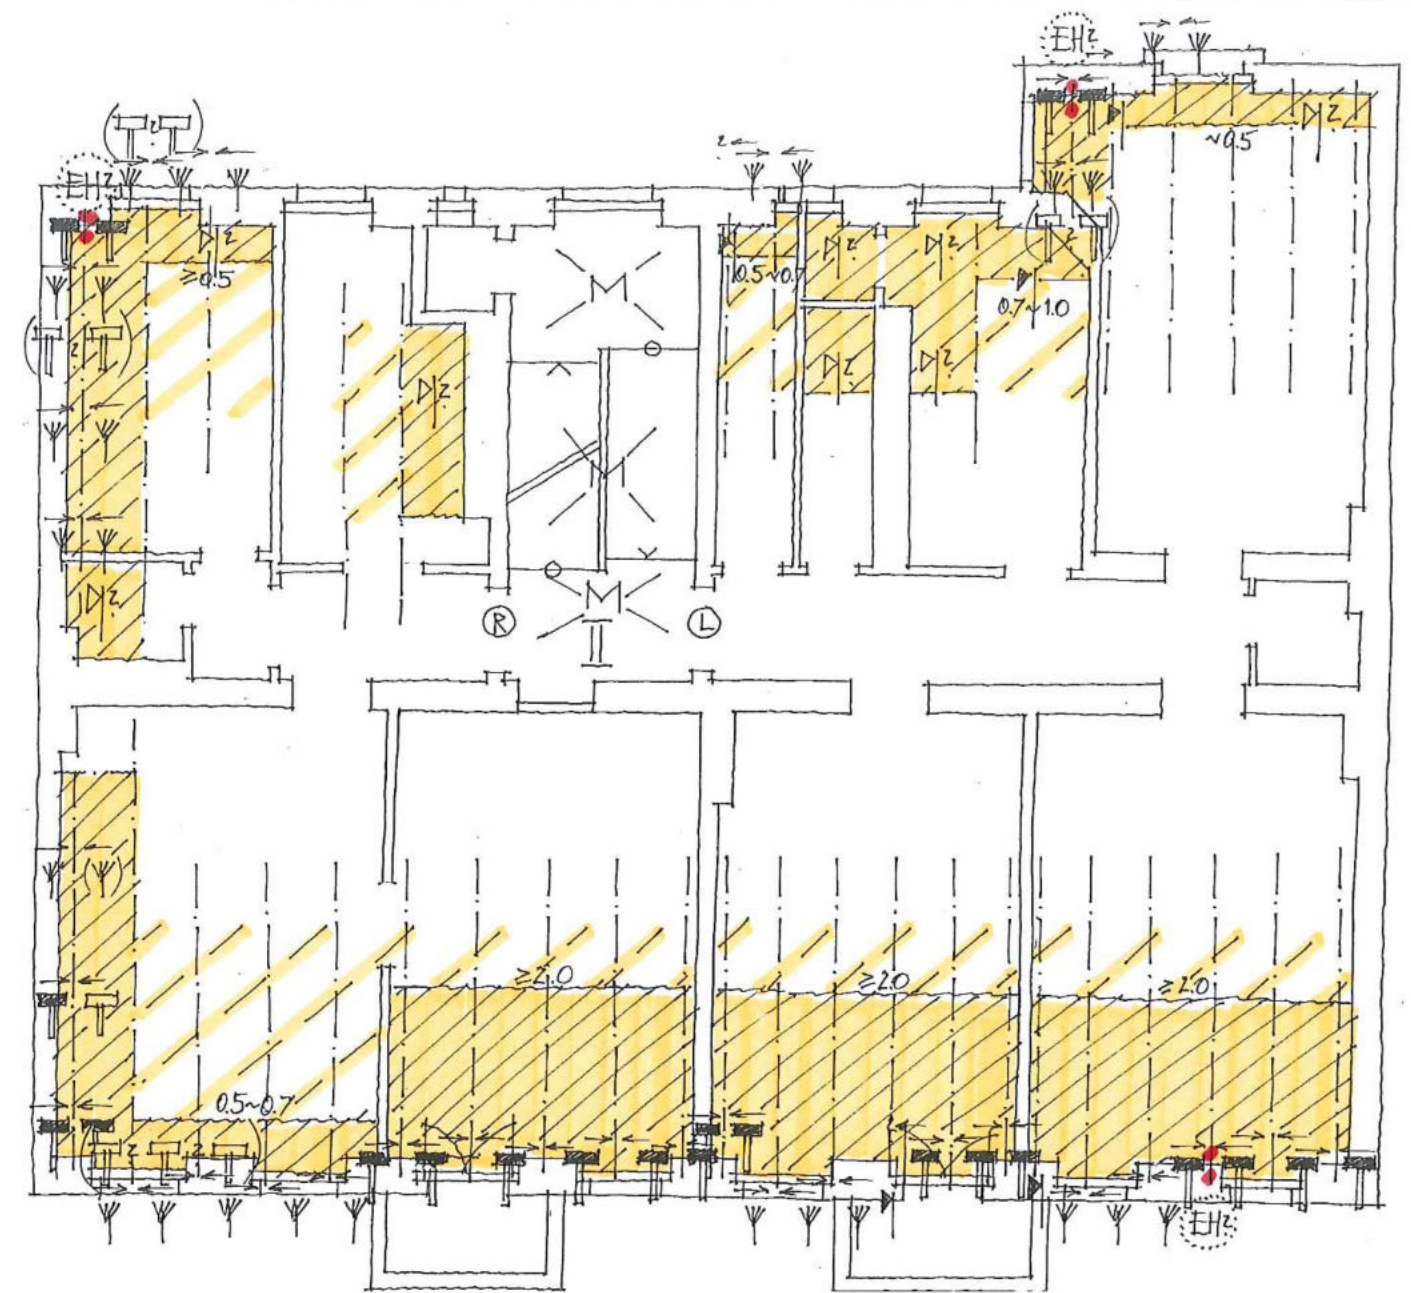
GDC 12.1-EN/HSM

Die Decke unter 1. OG/ über EG ist die mit dem größten erkannten Schadensumfang im Gesamtgebäude. Von wenigen Balkenköpfen abgesehen zeigen alle endoskopisch untersuchten BK, einschließlich der in Mittelwandbereichen zur Untersuchung zugänglichen, darüber hinaus Mauerwerksflanken von Streichbalken überwiegend starke BF/AN-Schädigungen mit in großer Zahl bereits weit fortgeschrittenen Zerstörungen.

Zur Reparatur und zur weitergehenden Überprüfung jetzt zur Untersuchung nicht zugänglicher MW-Kontaktbereiche von Konstruktionshölzern müssen Holzbalkendecken nahezu vollflächig geöffnet werden. Im Bereich starker Schädigungen an Balkenköpfen ist grundsätzlich von notwendigem BK-Rückschnitt bis hinter IK Mauerwerk und Neuanschluss an das Mauerwerk auszugehen.

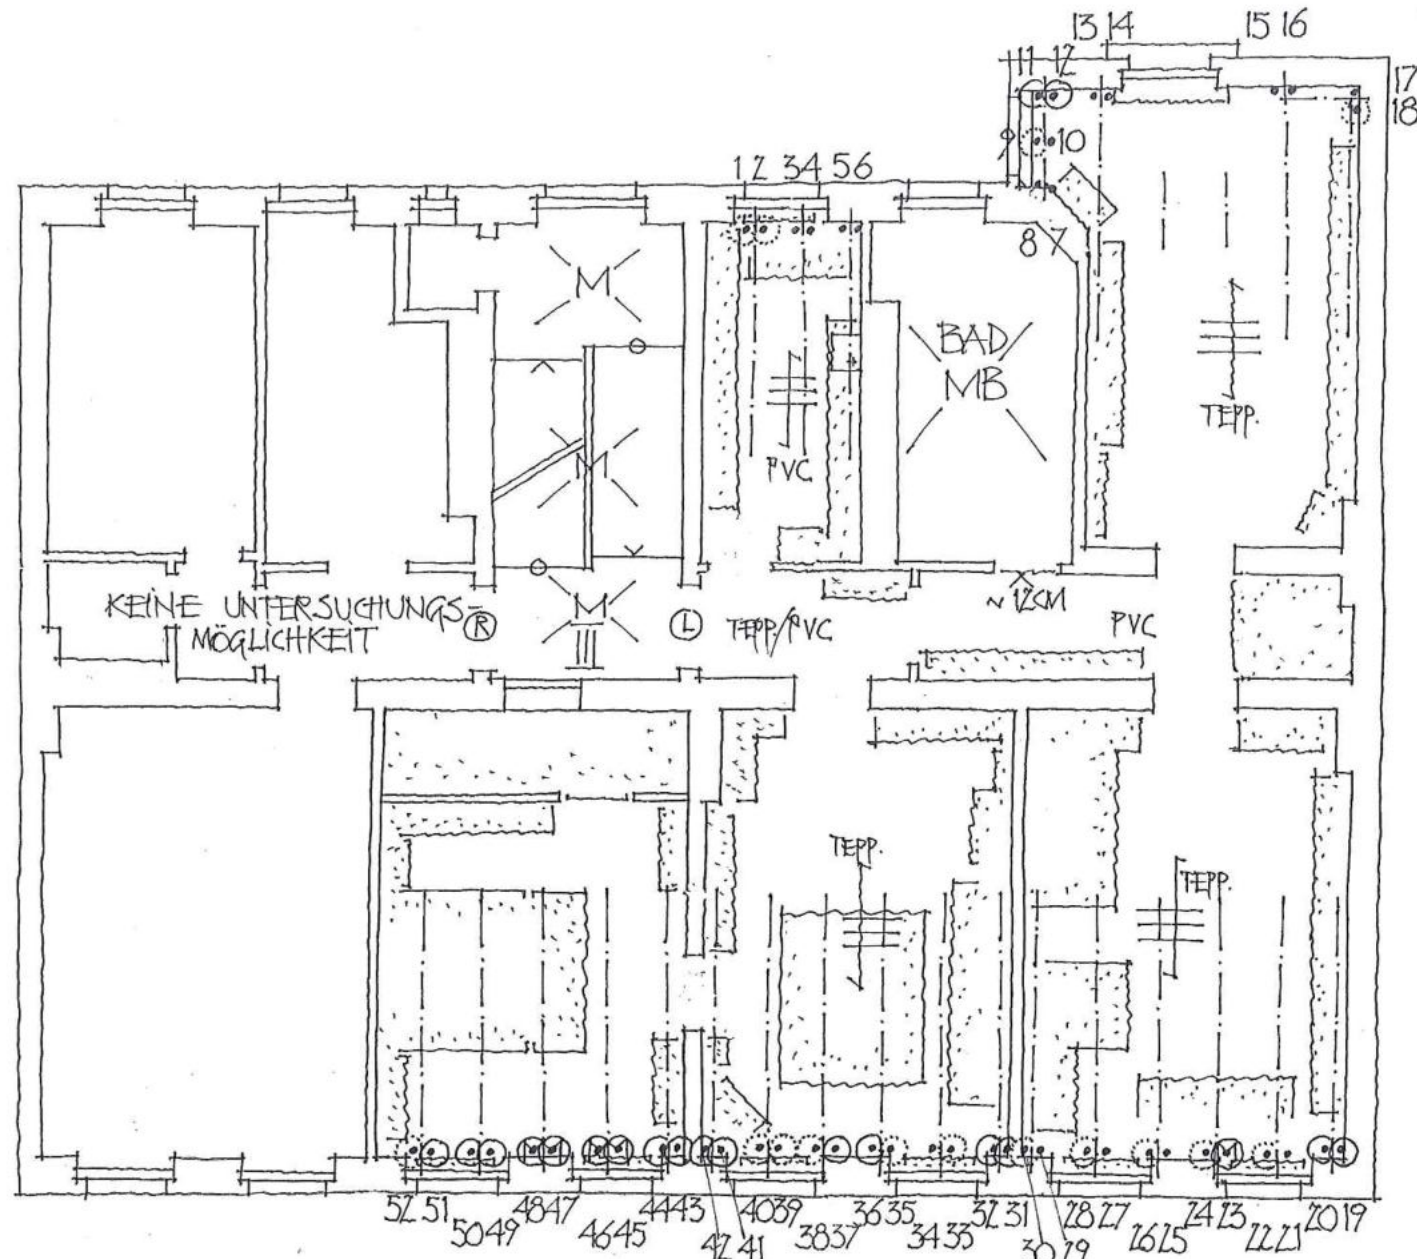
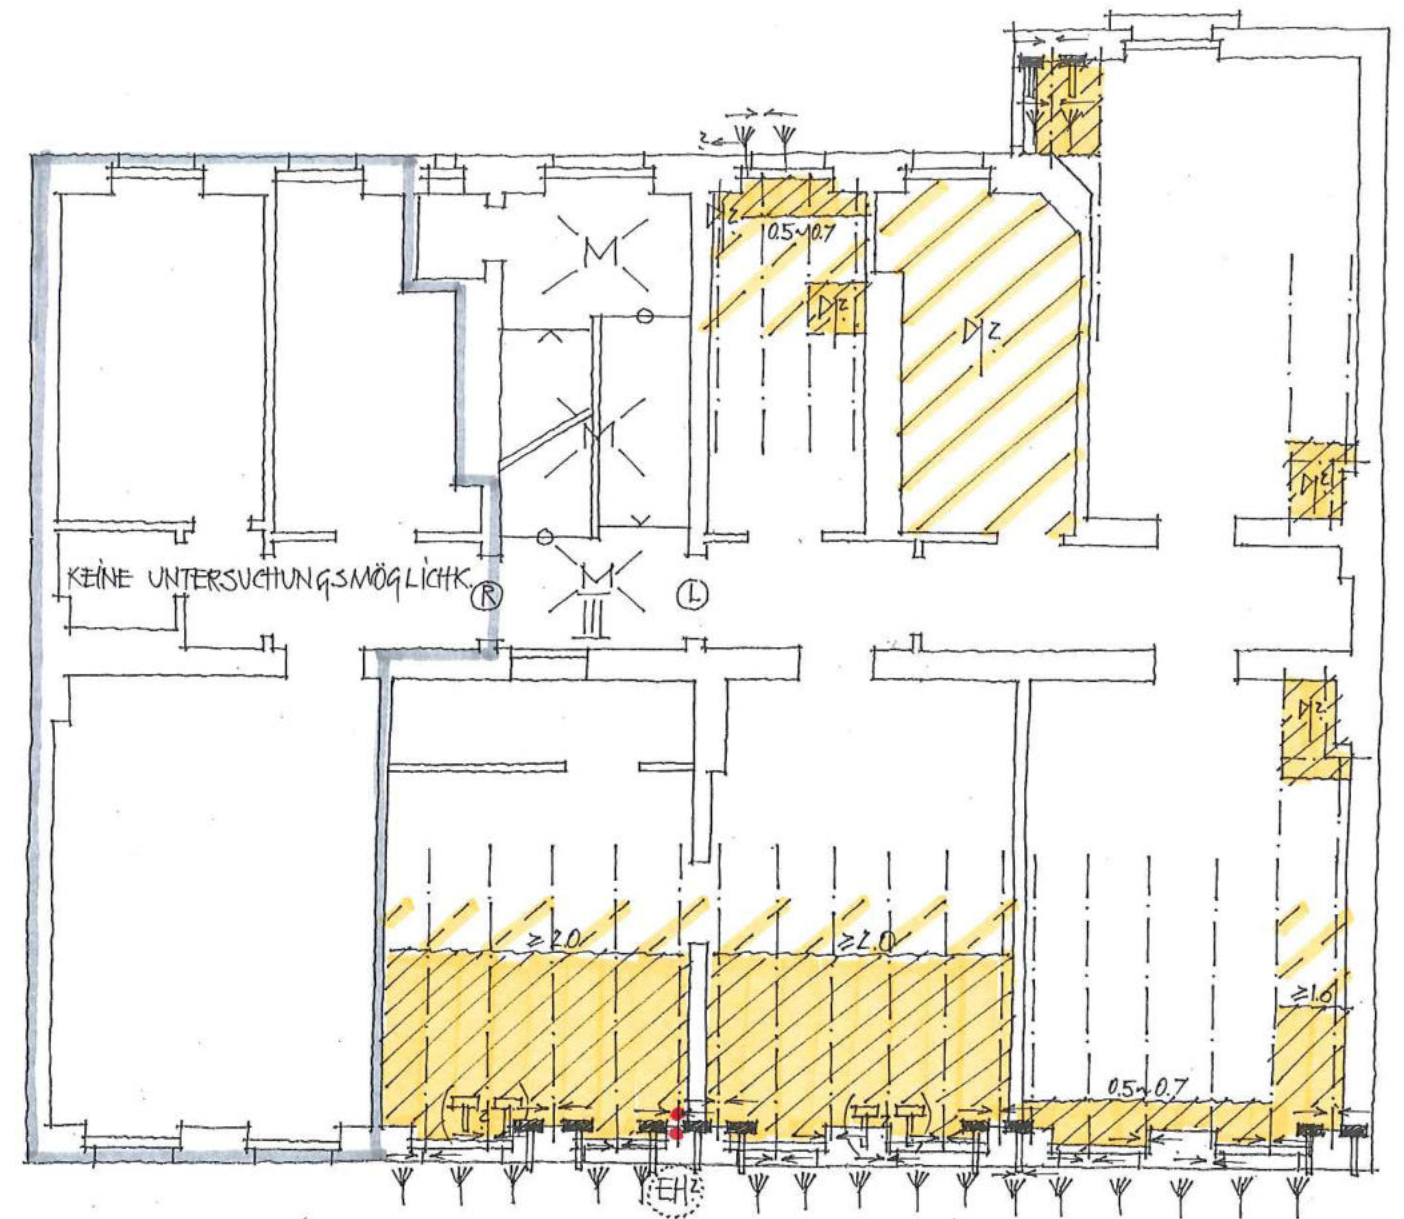
**GDC 12.2-EN/HSM**

Der erkannte Schädigungsgrad an Holzbalkendecken ist nahezu ähnlich groß wie im 1. OG, allerdings wurden hier keine nennenswerten Schädigungen an Balkenköpfen in der tragenden Mittelwand und keine Anzeichen für Befallsformen durch Echten Hausschwamm erkannt.

Wie im 1. OG wurden an der weit überwiegenden Anzahl außenseitiger BK i.d.R. starke BF/AN-Schädigungen erkannt, die in der Mehrzahl zu notwendigem BK-Rückschnitt und Neuanschluss an die Fassaden führen müssen. Auffällig ist allerdings die überwiegende Schadenfreiheit an außenseitigen Balkenauflegern der Küche der WE Strang rechts und an allen innen liegenden Streichbalken-Mauerwerksflanken im Bereich dieser Wohnung.

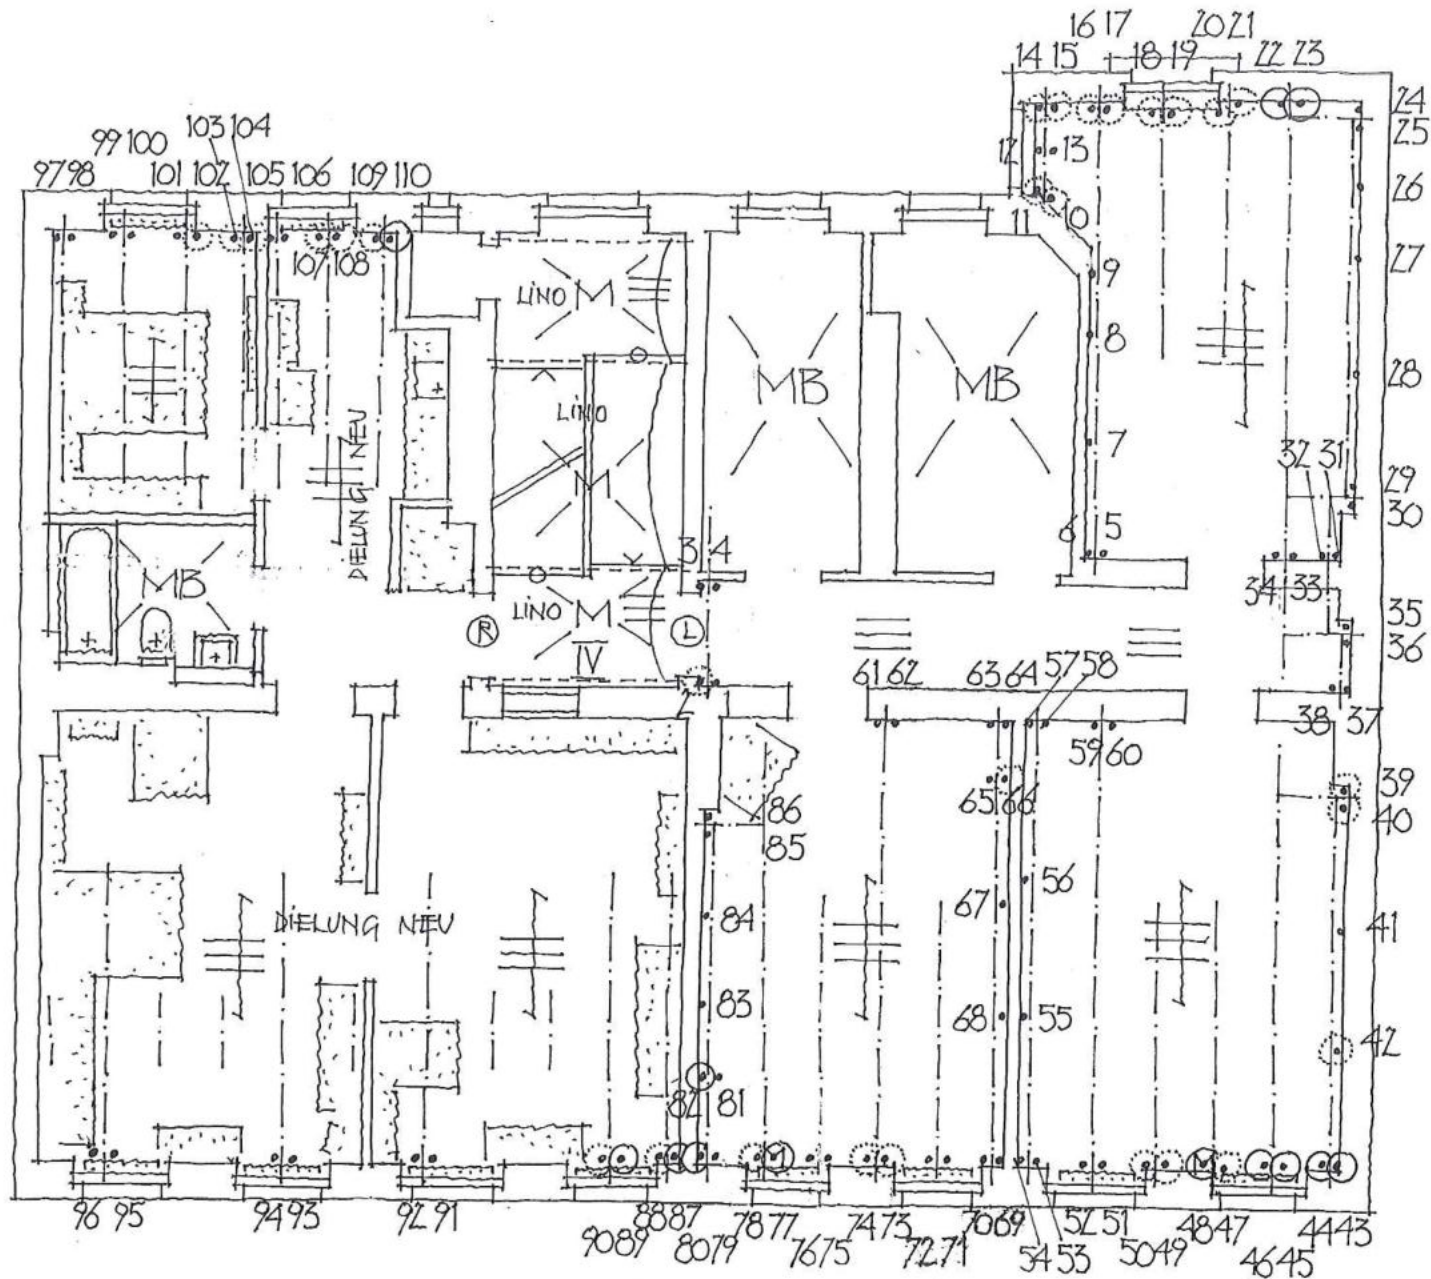
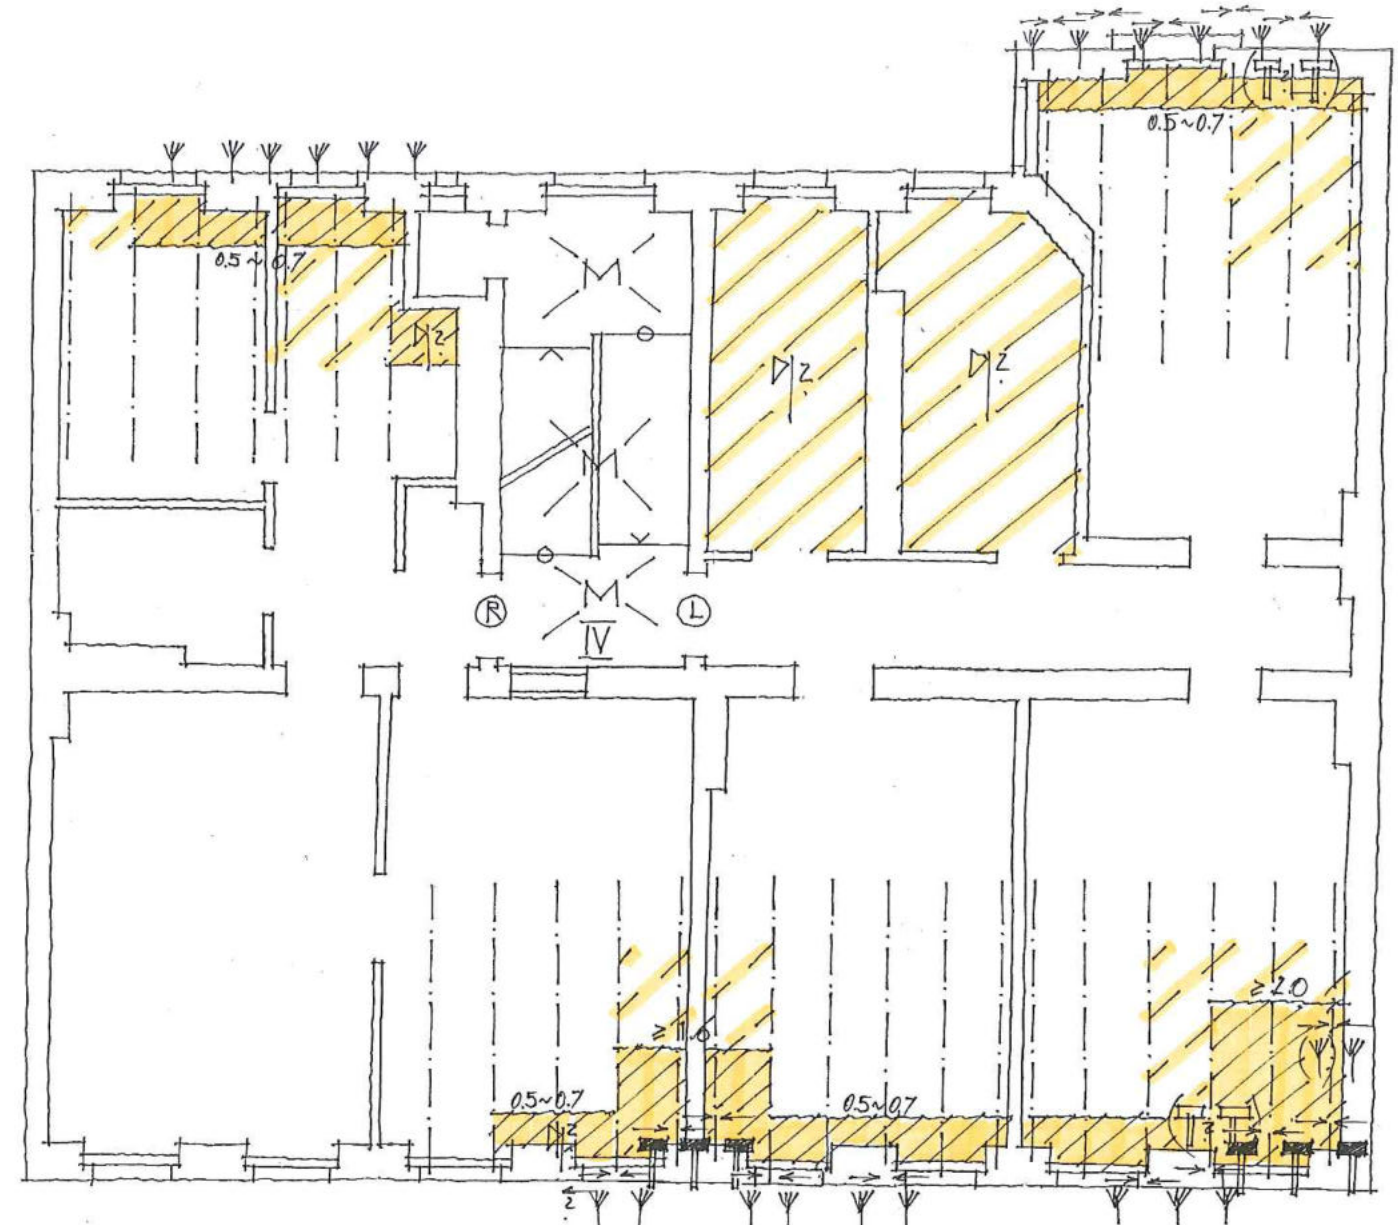
GDC 12.3-EN/HSM

In der Wohnung links ist die Schadenshäufigkeit, insbesondere die durchweg reparaturwürdig vorliegenden Schädigungen an straßenseitigen BK ähnlichen Umfangs wie im 2. OG, die erkannte Schädigungsstärke ist jedoch i.M. etwas geringer. Voraussichtlich nur an etwa der Hälfte verbauter außenseitiger BK muss als Ergebnis durchgeführter endoskop. Untersuchungen mit notwendigen Ertüchtigungsmaßnahmen gerechnet werden.

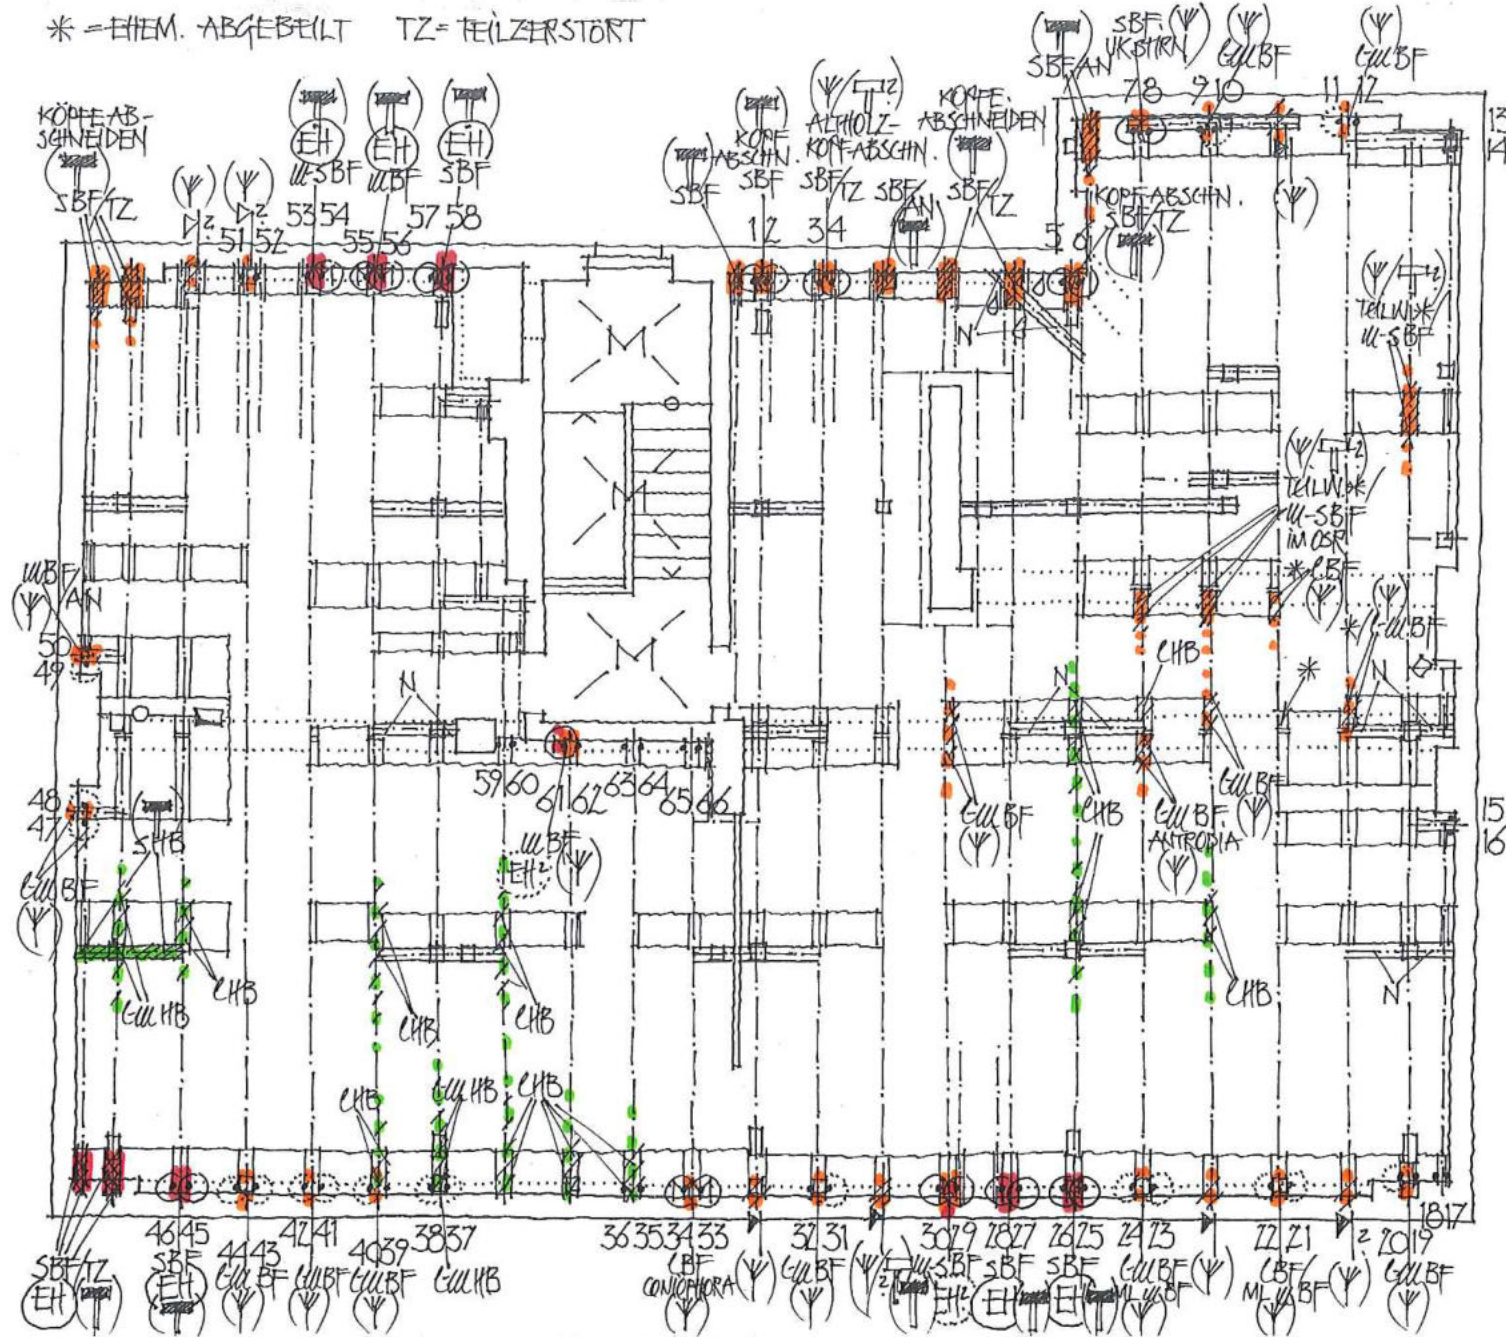
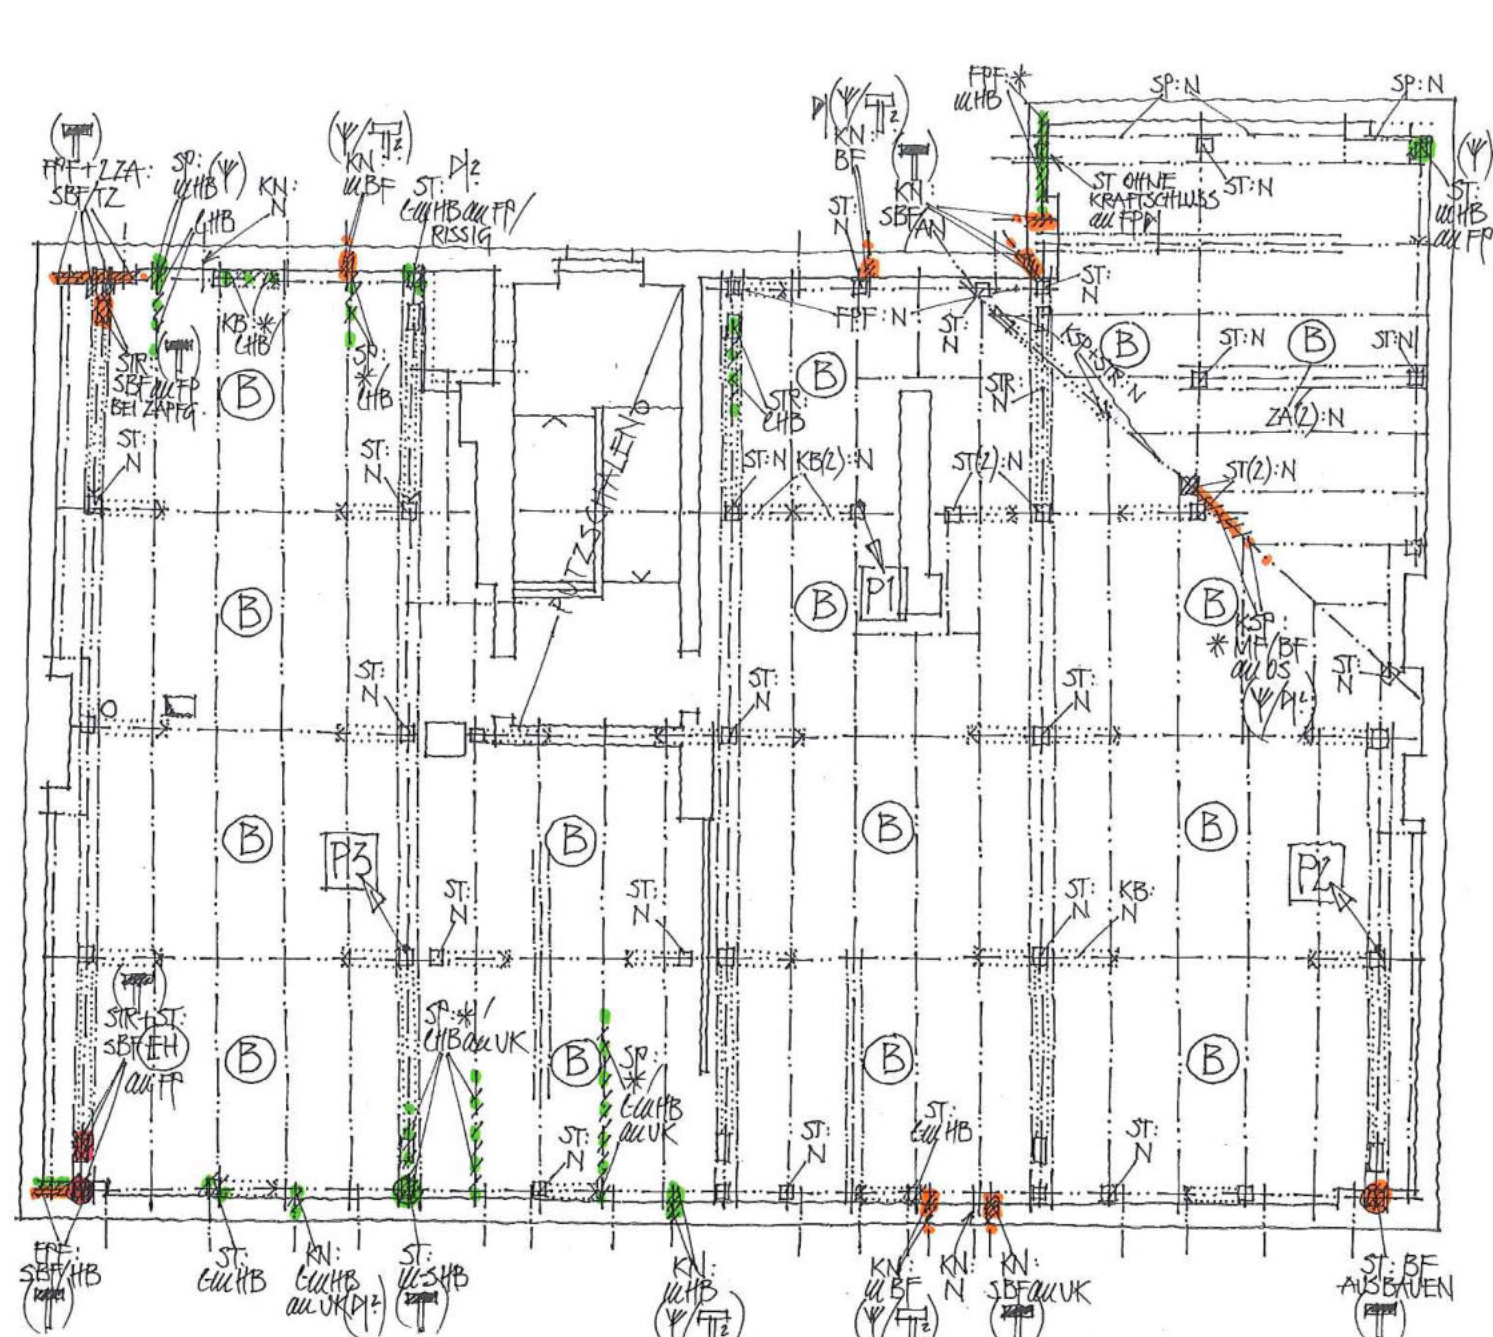
GDC 12.4-EN/HSM

Beide WE waren zur Untersuchung zugänglich. Der erkannte Schadensumfang ist – insbesondere straßenseitig in der WE Strang rechts – merklich geringer als in den darunterliegenden Obergeschossen. Starke BF/AN-Schädigungen, die zur Reparatur voraussichtlich zu Rückschnitt und Neuanschluss von BK führen müssen, wurden im Wesentlichen nur an straßenseitigen Streichbalkenköpfen entlang von Mauerwerkswänden, nur im Bereich der Giebelwand Strang links zusätzlich auch an angrenzenden BK erkannt.

Abgesehen von der überwiegenden Anzahl schadenfreier straßenseitiger BK der WE rechts zeigen nahezu alle außenseitigen BK im 4. OG BF/AN-Schädigungen i.d.R. mittlerer Stärke, die zur Reparatur voraussichtlich nicht zu notwendigen Verstärkungsmaßnahmen führen werden.
