# GARRELT HERMANUSSEN, DIPL.-ING. ARCHITEKT

ZERSTÖRUNGSARME BAUZUSTANDSKONTROLLE ENDOSKOPISCHE BAUSUBSTANZUNTERSUCHUNG  
SACHVERSTÄNDIGER FÜR HOLZSCHUTZ ERKELENZDAMM 7 10999 BERLIN  
TEL: 030 / 261 46 49 FUNK: 0171 / 26 000 48 FAX: 030 / 265 19 51 mail: g.hermanussen@gmx.de

UNTERSUCHUNGSOBJEKT : GARDES-CORPS-STRASSE 12 VH EG 1.OGO 2.OGO 3.OGO 4.OGO LØ DGO AUFTRAGGEBER : RICHT GROUP IMMOBILIEN INVESTMENTS, GROLMANSTR. 36 IN 10623 BERLIN UNTERSUCHUNGSAUFGABE : Zustandskontrolle an Holzbalkendecken, Stichproben		DIPL.-ING. GARRELT HERMANUSSEN SACHVERSTÄNDIGER FÜR HOLZSCHUTZ ENDOSKOPISCHE BAUSUBSTANZUNTERSUCHUNG ERKELENZDAMM 7 TEL: 030/ 261 46 49 FAX: 030/ 265 19 51 MAIL: g.hermanussen@gmx.de 0171-26 000 48	
Bohrloch:		Datum: 20.11.2019 Blatt: 7	
AUFLAGERBEREICH:		FELDBEREICH:	
13 OSR -- I USR	Parkett: Dielung: Balken: <i>mSBF</i> Maueranker: ..... Ringanker: ..... Balken: <i>mSBF</i> Mauerlatte:	Blindboden: Parkett: Dielung: Balken: Schüttung Lehm: ..... Schlacke: ..... Bauschutt: ..... Stakung: Balken: Schalung: ..... Lattung: .....	
14 OSR I -- USR	Parkett: Dielung: Balken: <i>mSBF, alte grau braune Myzeldecken</i> Maueranker: ..... Ringanker: ..... Balken: <i>mSBF, eingeschränkte

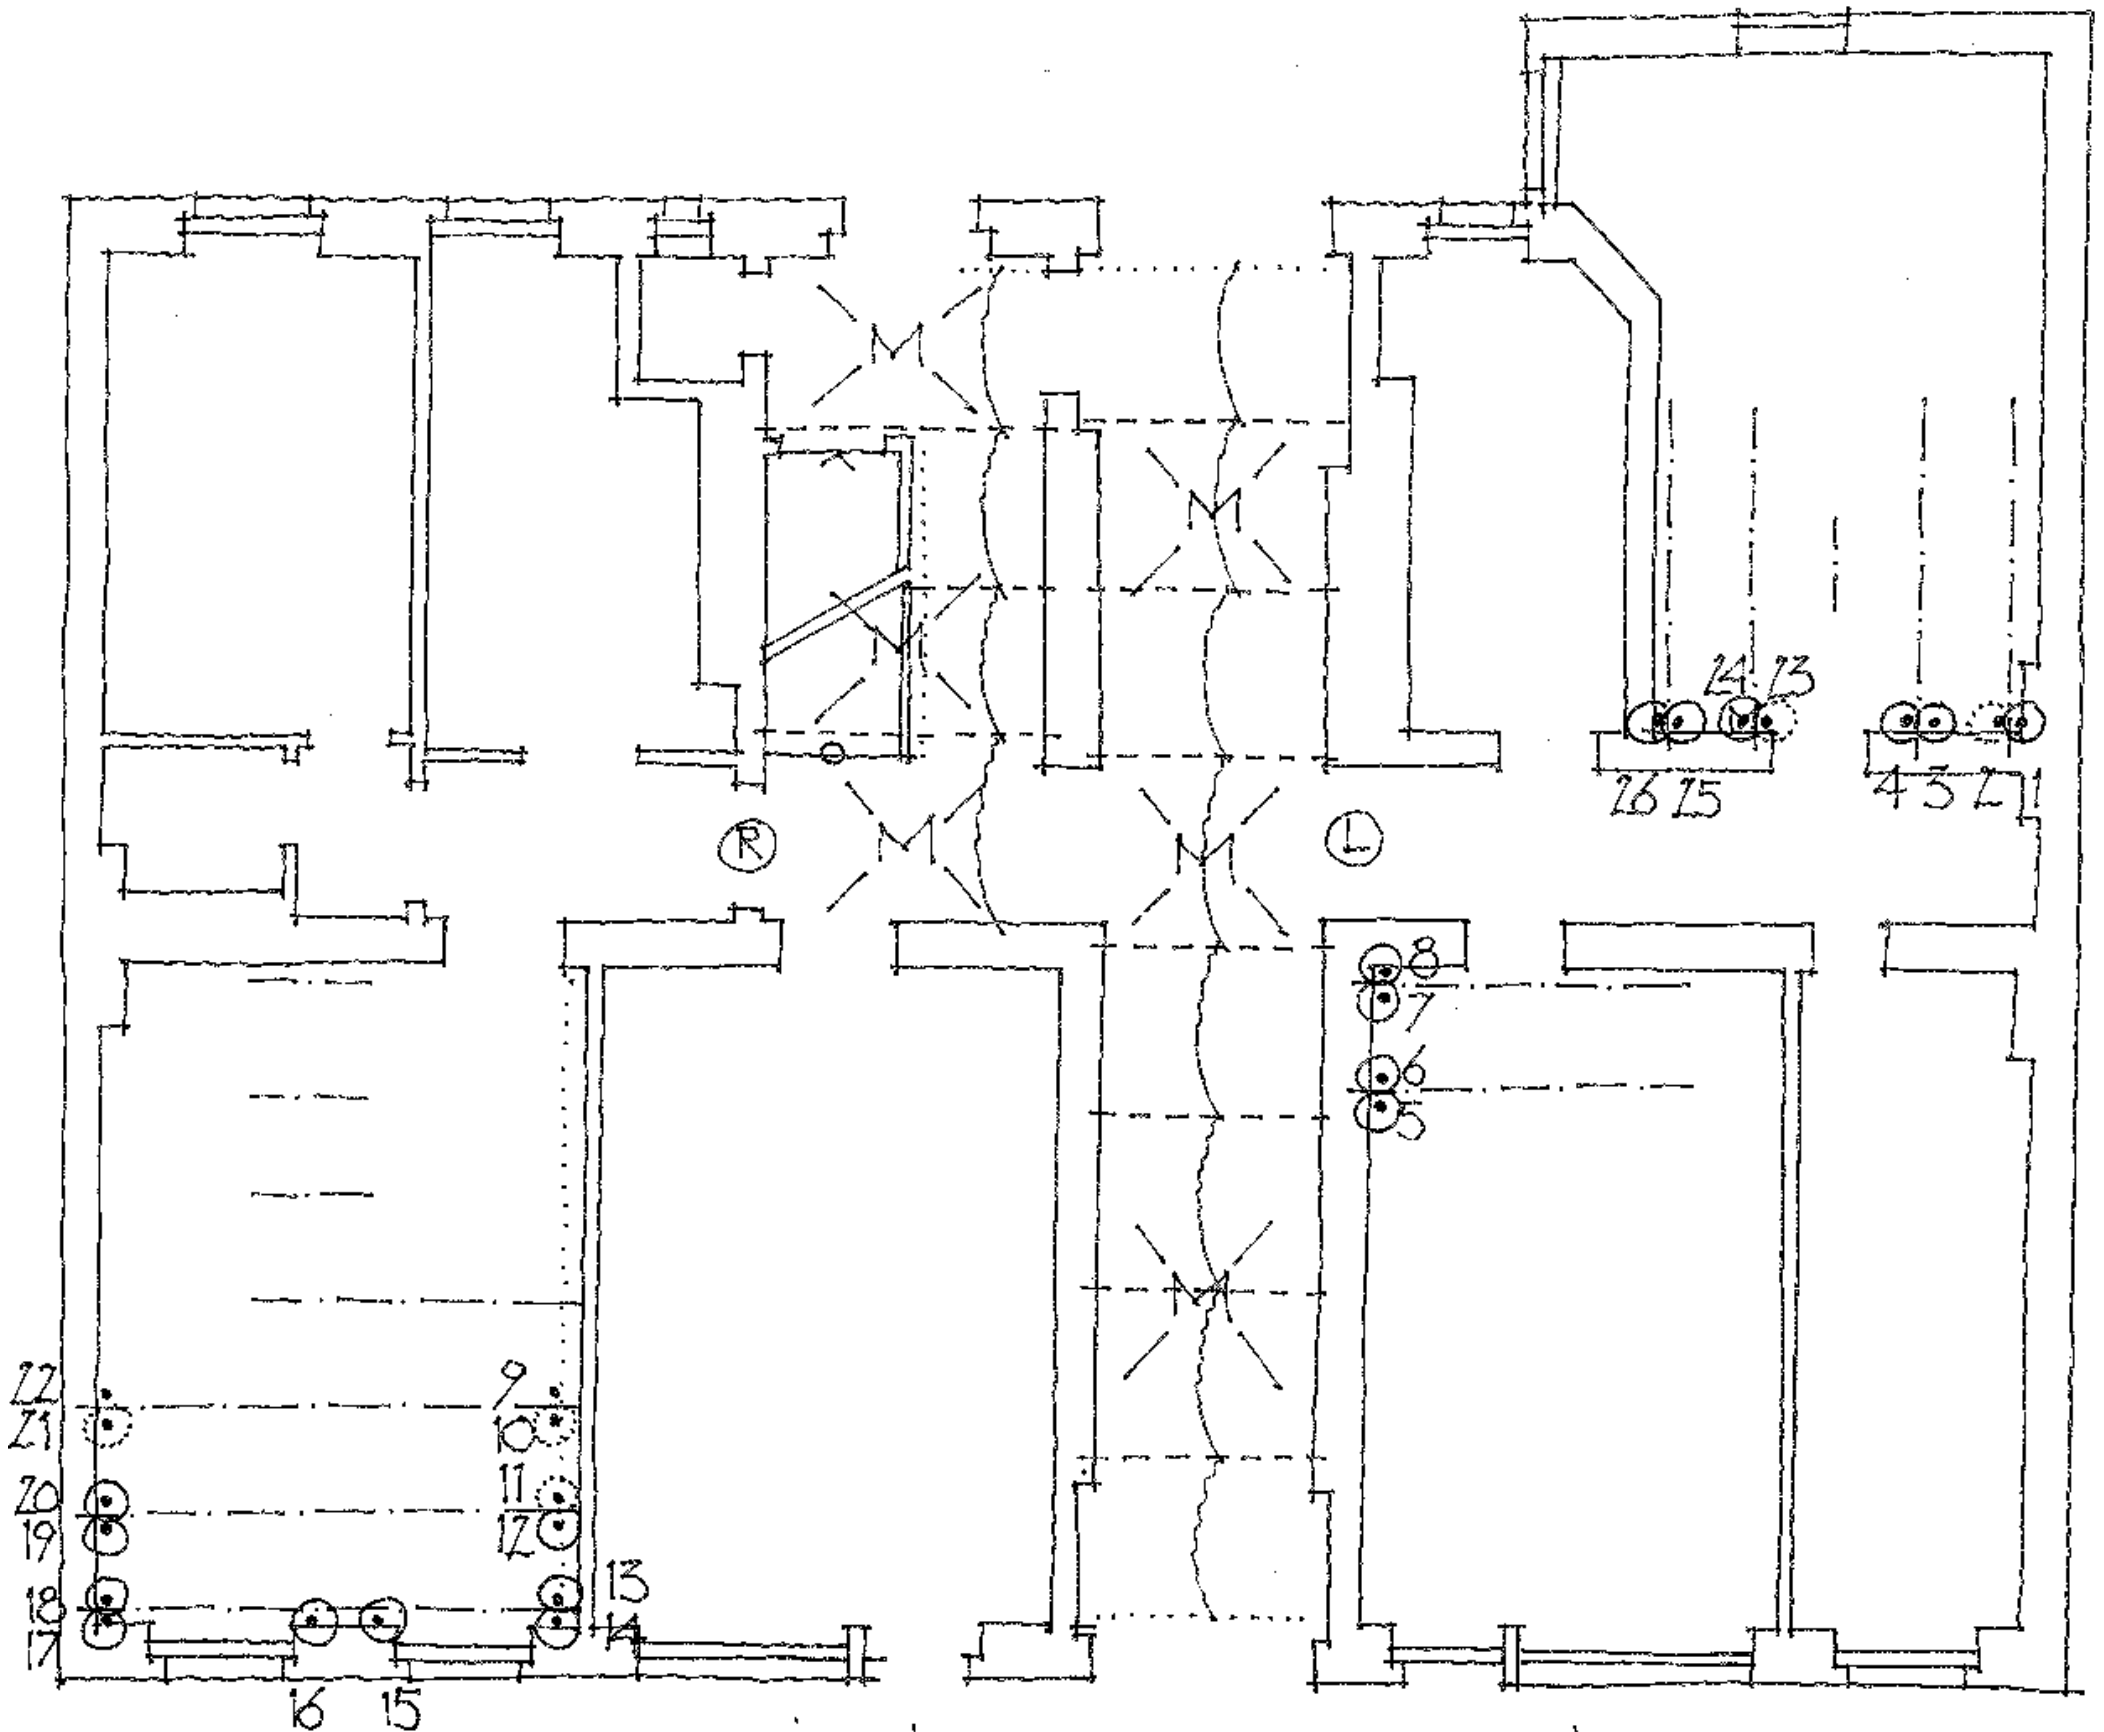
ENDOSKOPISCHE UNTERSUCHUNGEN AN HOLZBALKENDECKEN, STICHPROBEN  
 HOLZSCHÄDIGUNGEN UND BOHRLOCHPLAN

ENDOSKOP. UNTERSUCHUNGEN AUSSCHLIESSLICH VOM KELLER AUS DURCH DIE PUTZSCHALE  
 EINGETRAGEN SIND VOM KELLER ZUGÄNGLICHE UNTERSUCHUNGSBEREICHE  
 INSGES. KEINE UNTERSUCHUNGSMÖGLICHKEIT IM ERDGESCHOSS

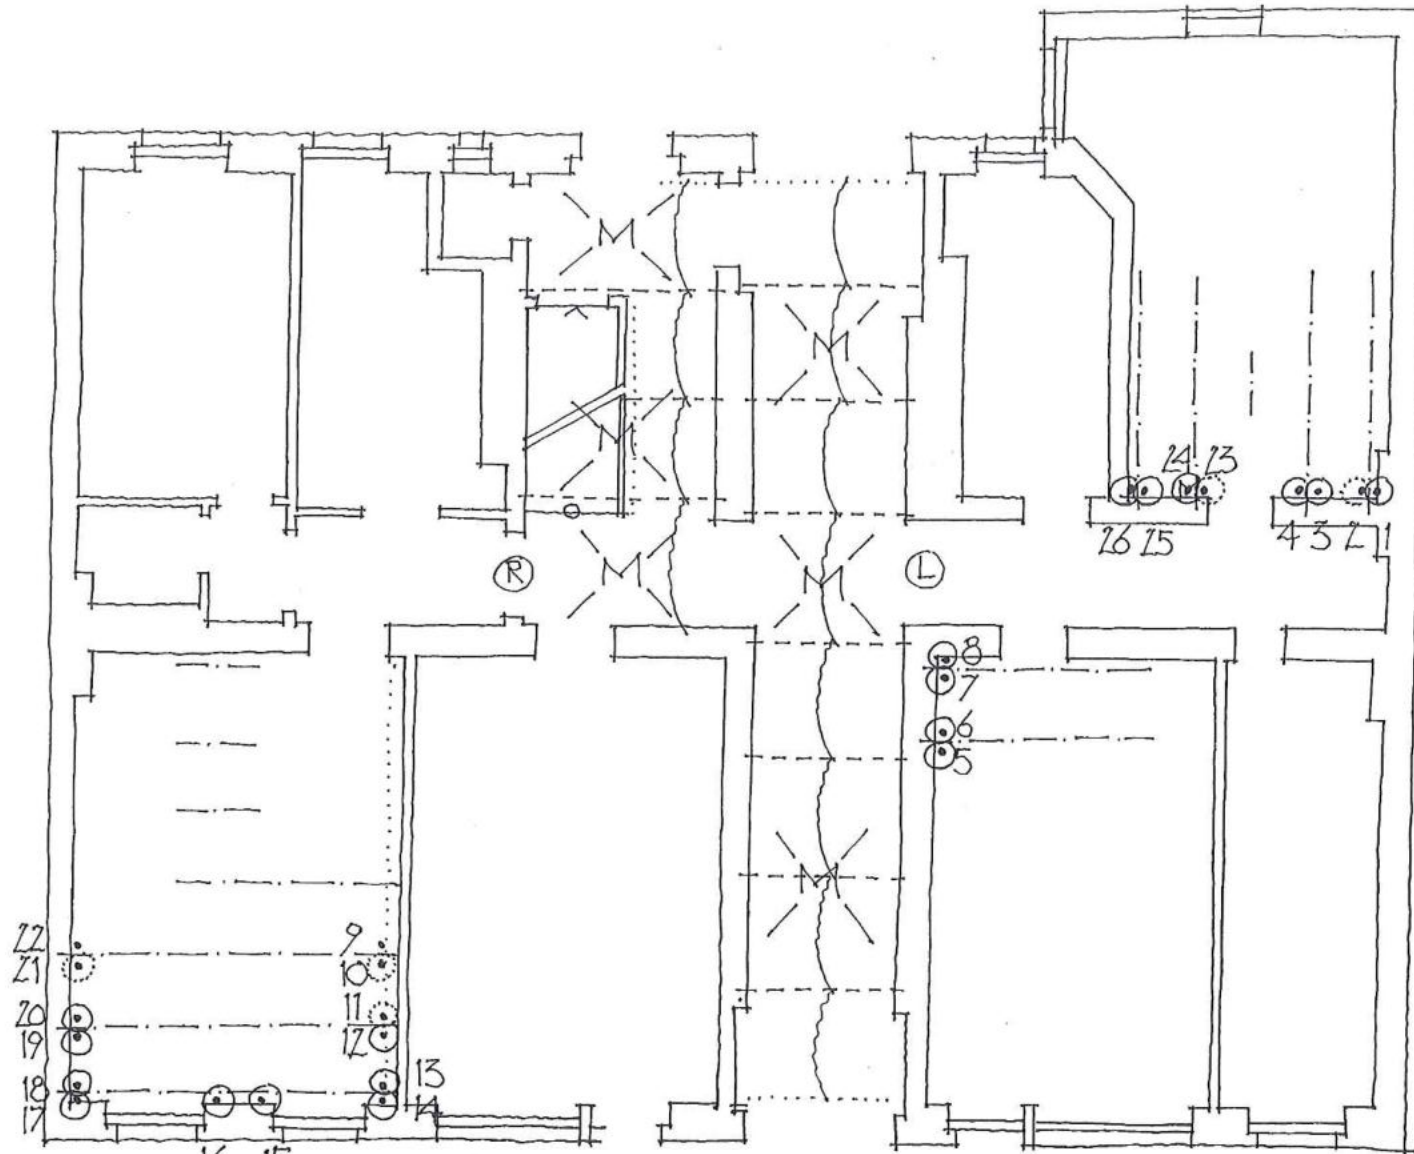
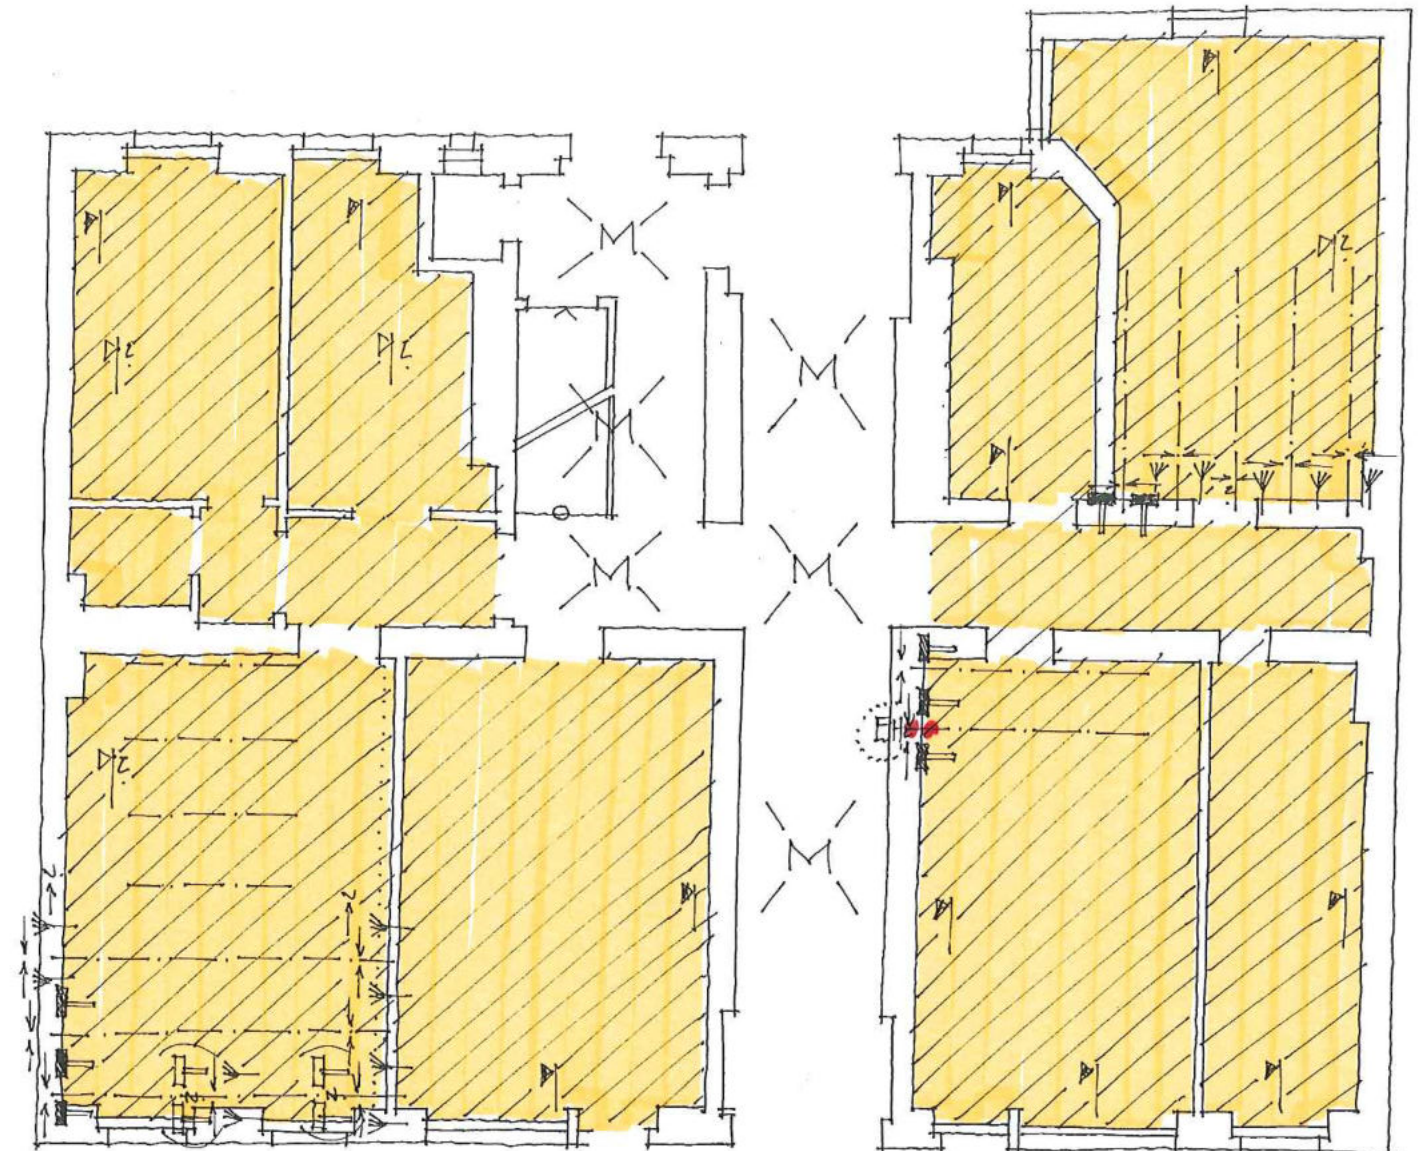
BOHRLOCHPLAN

ENDOSKOP. UNTERSUCHUNGEN AUSSCHLIESSLICH VOM KELLER AUS DURCH DIE PUTZSCHALE  
 EINGETRAGEN SIND VOM KELLER ZUGÄNGLICHE UNTERSUCHUNGSBEREICHE  
 INSGES. KEINE UNTERSUCHUNGSMÖGLICHKEIT IM ERDGESCHOSS
