Gutachterliche Stellungnahme

Märkische Aue 8, 10, 12, 14776 Brandenburg an der Havel

Auftragsumfang der Stellungnahme:

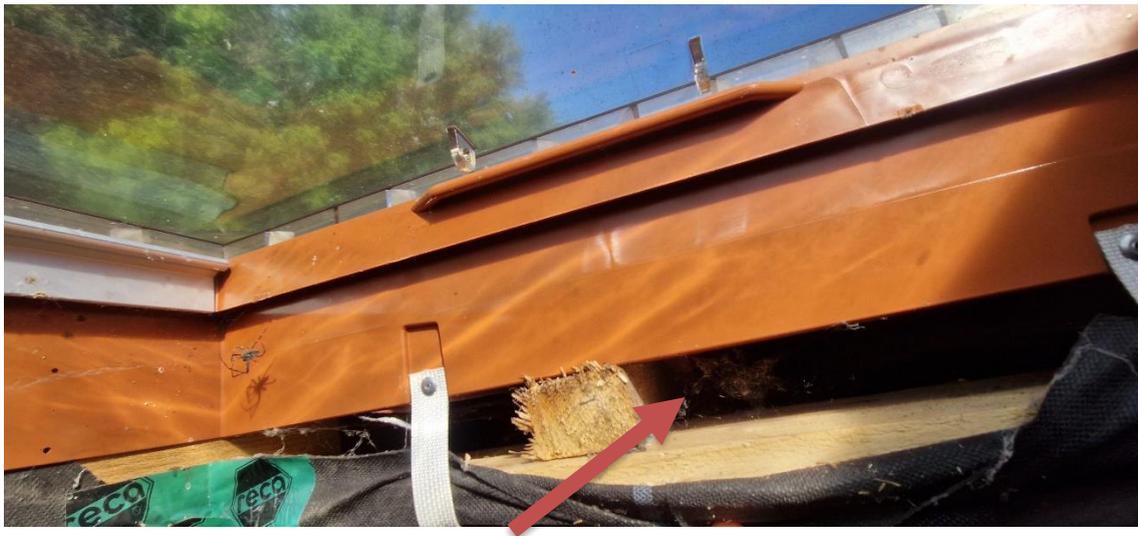
Abbildung 1

Das Dach sind als Pfannendach ausgelegt. Schäden sind nicht erkennbar.
Die Dachluken sollten von einem Fachmann auf Gang- und Schließbarkeit überprüft werden.
Sämtliche Kamine weisen Wasserspuren von oben auf. Das Dach erneuert wurde, scheinen diese Spuren veraltet zu sein. Die sichtbare äußere Abdichtung der Kamine erscheint sach- und fachgerecht ausgeführt worden zu sein.

- Überprüfung der Dachluken (Ansicht 1)
- Überprüfung sämtlicher Fensterbretter und Abdichtung der Risse (Abbildung 2)
- Entfernung der Betonplatteneinfassung der Fassade (Abbildung 3)

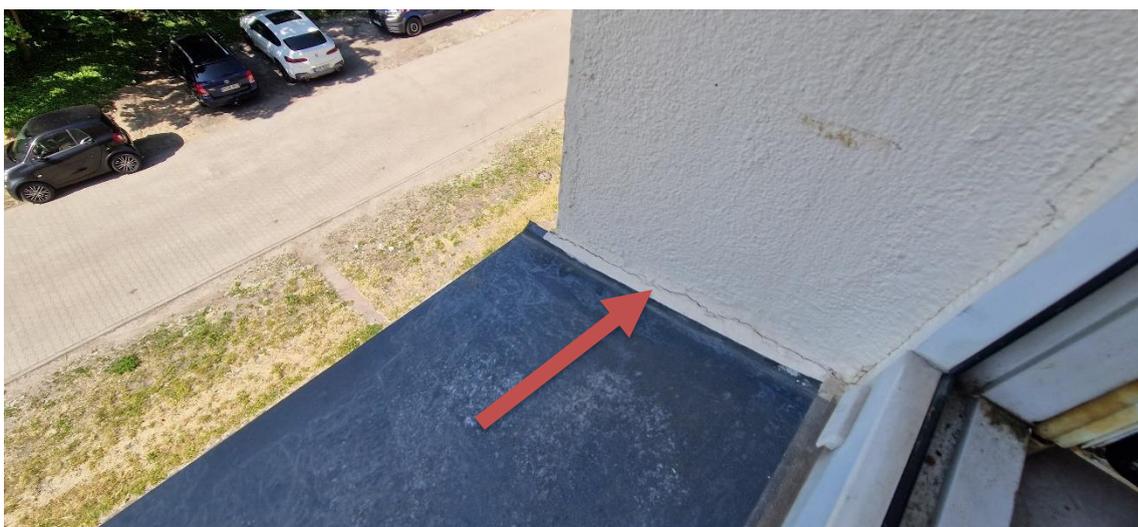
Abbildung 2

Die Fassade des Objektes weist keine Mängel auf.
Im Sockelbereich sind einige Fugen der Steinplatten defekt.
Einige Ziegel an den Kellerfenstern und an den Eingangsbereichen sind gebrochen.
Zahlreiche Anschlüsse der Fensterbretter an die Fassade weisen kleine Risse auf.
Betonplatten bilden den Anschluss der Fassade an die Grünanlagen. Diese sind teilweise unterhöhlt.

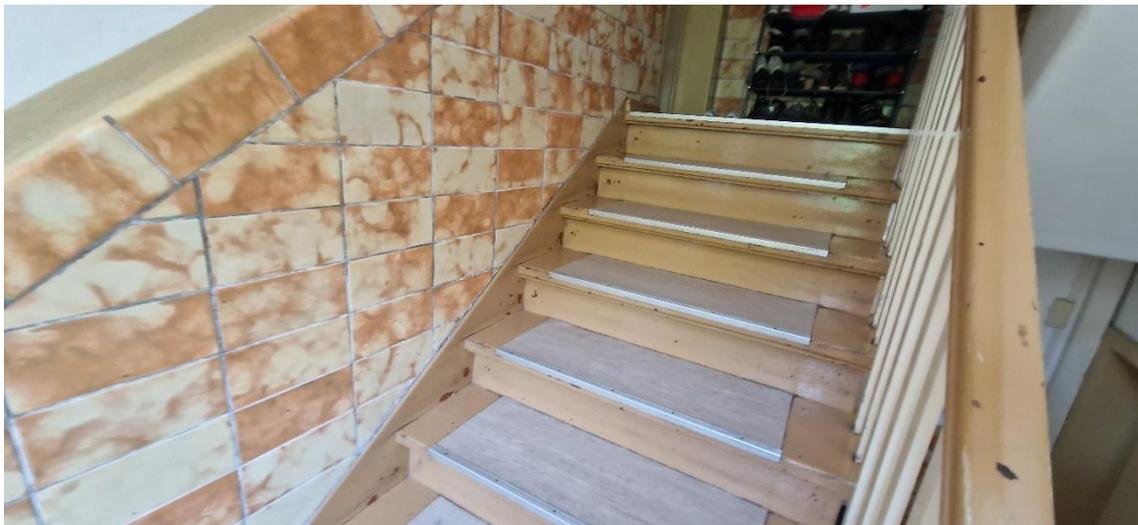
Abbildung 4

Die Treppenhäuser sind Bauzeittypisch ausgelegt. Die Wände sind halbhoch gefliest, sie präsentieren sich aber in einem überwiegend sauberen Zustand. Abnutzungserscheinung in Form von Farbabplatzungen sind erkennbar. Eine Renovierung der Treppenhäuser wäre angezeigt.

- Sanierung der Treppenhäuser (Abbildung 4)
- Austausch der Fensterdichtungen wo notwendig (Abbildung 5)
- Überprüfung der Gegensprechanlagen (Abbildung 6)
- Überprüfung der Fugen der Steine am Sockel und deren Ausbesserung (Abbildung 7)
- Dämmung des Dachgeschosses; Dämmung auf den Boden aufbringen (Abbildung 8)

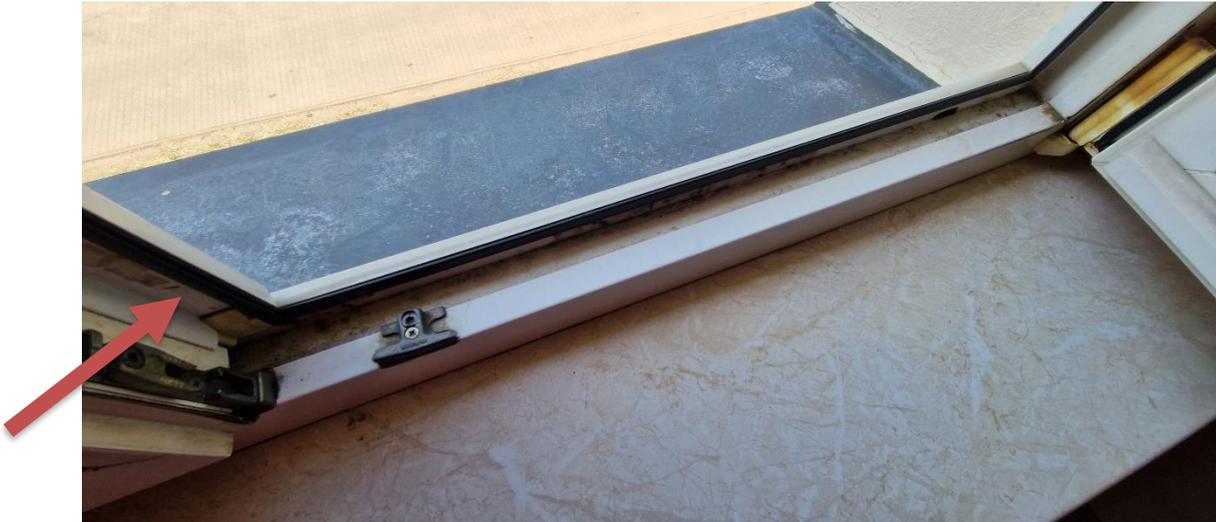
Abbildung 5

Die Fenster sind in einem guten Zustand. Die Dichtungen sollten überprüft und wo notwendig ggf. erneuert werden. Eine Grundreinigung der besichtigten Fenster sollte durchgeführt werden.

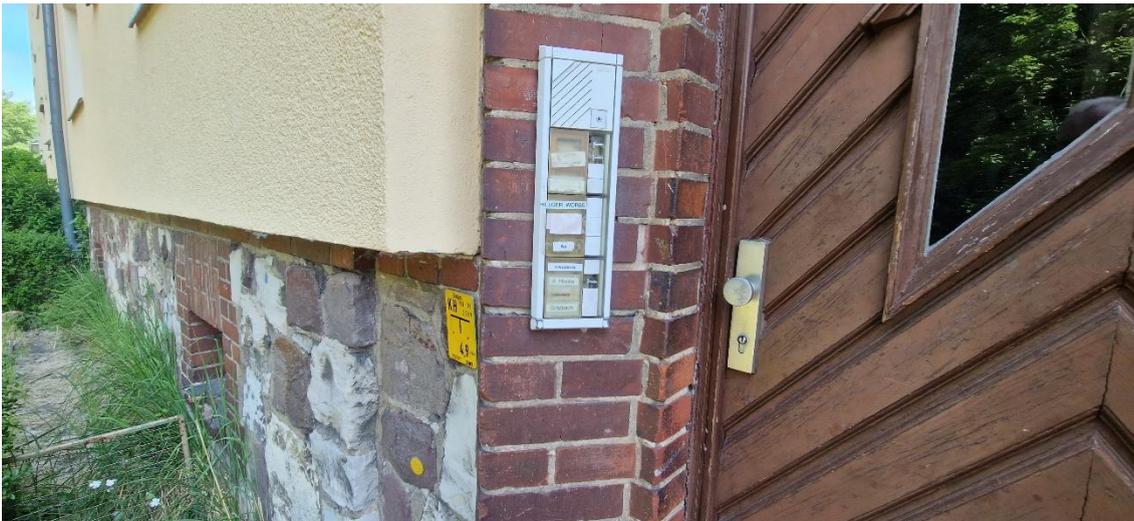
Abbildung 6

Die Gegensprechanlagen sollten einer technischen Prüfung unterzogen werden. Energieausweise für den jeweiligen Aufgang lagen zum Besichtigungszeitpunkt vor.

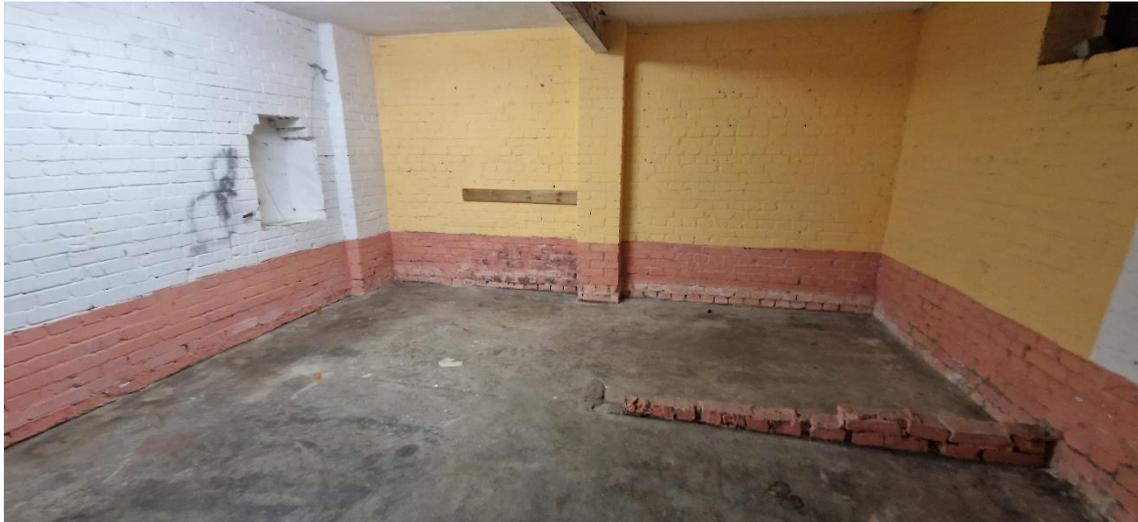
Die Keller weisen umfänglich bis zu einer Höhe von ca. 60 cm -70 cm Feuchtigkeit auf, deren Herkunft von einem Fachmann überprüft werden sollte. Die Kellerwände im oberen Bereich sind trocken und sauber, aufsteigende Feuchtigkeit war nicht erkennbar.

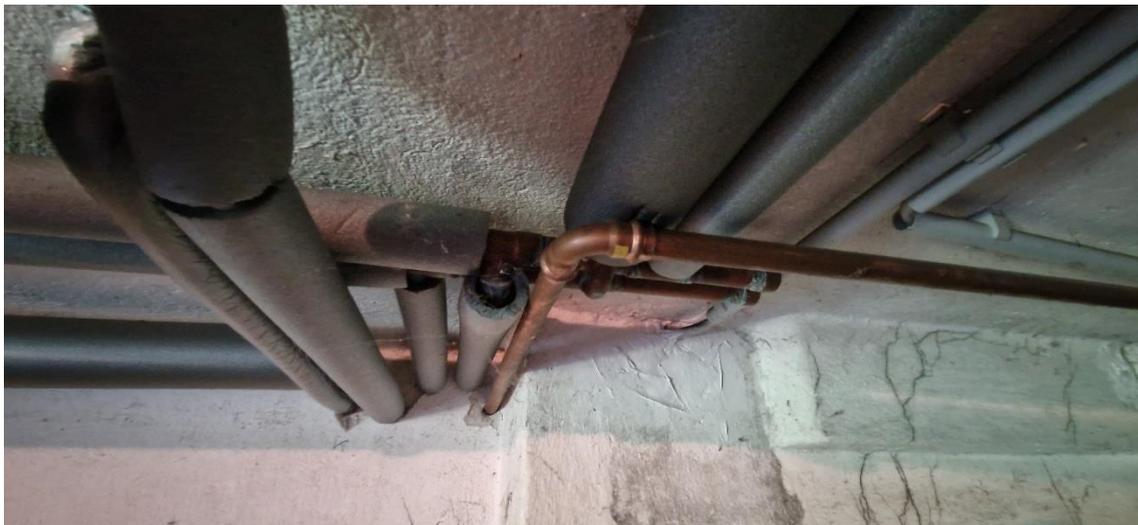
Keller Leitungen

Beurteilt werden hier die sichtbaren Leitungen im Keller:
Alle Leitungen wurden im Rahmen der Sanierung bis 1998 erneuert.
Teile der sichtbaren Leitungen sind neueren Datums

Instandsetzungs- oder Sanierungsarbeiten an den Leitungen bestehen augenscheinlich nicht.
